**Verkennd bodemonderzoek ter plaatse  
van het parkeerterrein van luchthaven  
Maastricht-Aachen Airport.**

**Opdrachtnummer:** MA-120129  
**Versie:** R1

**Datum rapport:** 9 mei 2012

**Opdrachtgever:** Property Development Aviation Valley Maastricht B.V.  
Reggesingel 4  
**7461 BA Rijssen**

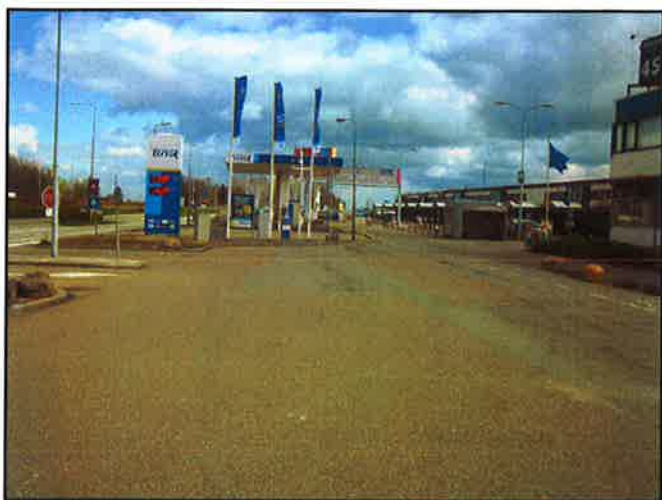
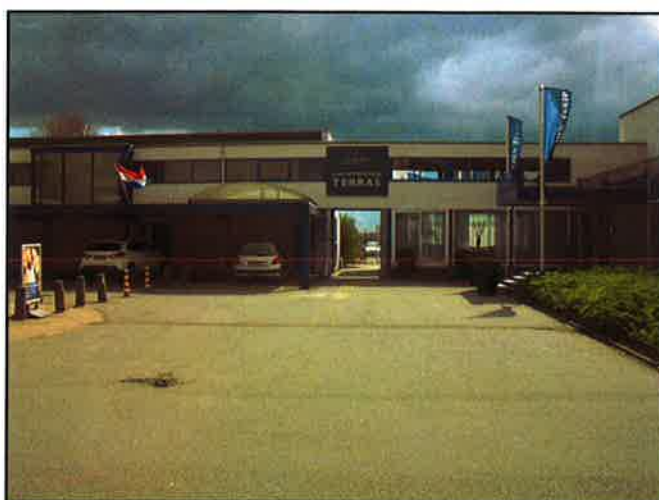
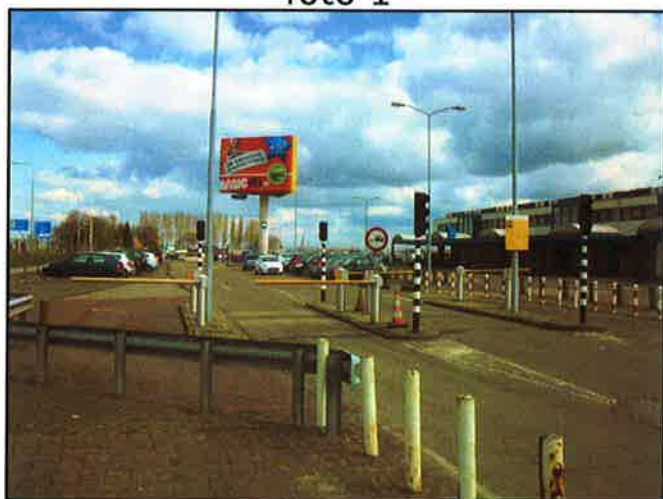
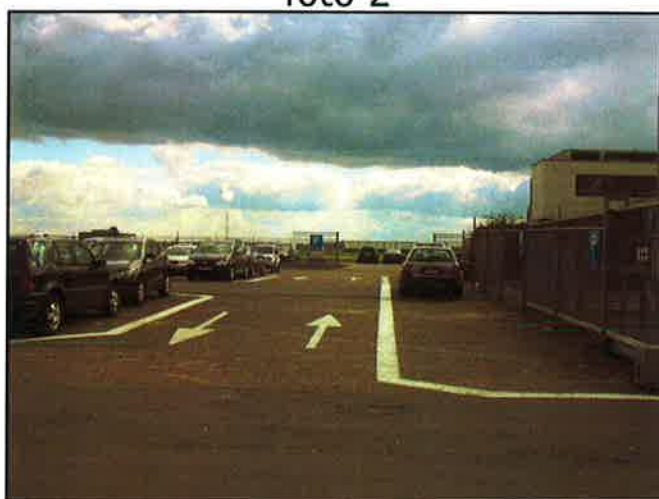
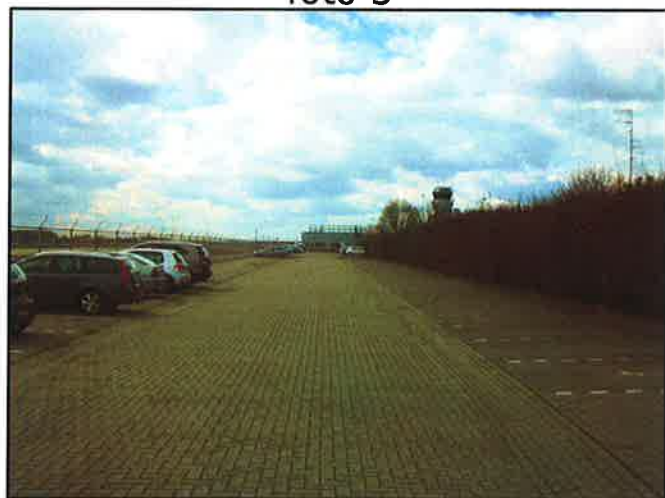
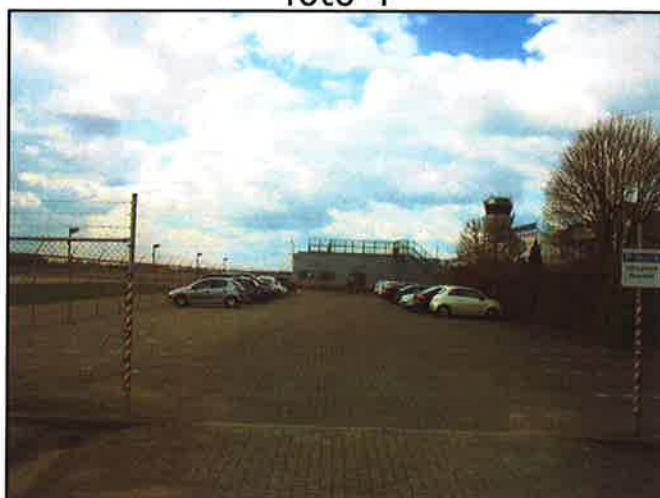
Tijdens de inspectie is gebleken dat de onderzoekslocatie wordt gevormd door een gedeelte van de langparkeerplaats behorende tot de luchthaven Maastricht-Aachen Airport. Hiertoe is het terrein grotendeels verhard met asfalt en klinkers. Ogenschijnlijk betreft het asfalt dat in meerdere fases is aangebracht. Ter hoogte van de ingang van het parkeerterrein wordt aan de Vliegveldwegzijde een onbemand tankstation aangetroffen. Te midden van de onderzoekslocatie is een hotel gelegen. Daar zowel de locatie van het hotel alsmede het tankstation buiten onderhavig onderzoek vallen zijn deze niet specifiek geïnspecteerd. Aan de achterzijde van het hotel (oostelijke zijde onderzoekslocatie) is een groenstrook gelegen (grasveld) met oostelijk daarvan een parkeerterrein voor werknemers. Het betreft hier ogenschijnlijk een redelijk recent aangelegde parkeervoorziening.

Tijdens het locatiebezoek asbest is het gehele terrein visueel beoordeeld op asbest verdachte materialen. Deze zijn op onderhavige onderzoekslocatie niet waargenomen. In bijlage 2.2. zijn enkele foto's opgenomen.

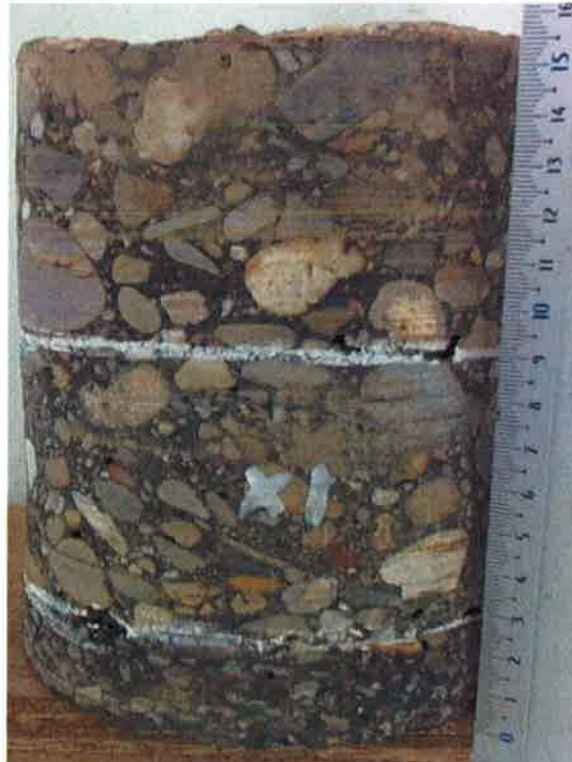
Profiel foto

| Aantal lagen | 3 |

| Laagnummer | Soort asfalt | Laagdikte metingen (mm) | | | | Cumulatief (mm) | Gemiddelde dikte laag (mm) | PAK-marker (teerhoudend?) | PAK-marker positief gebied (mm) |

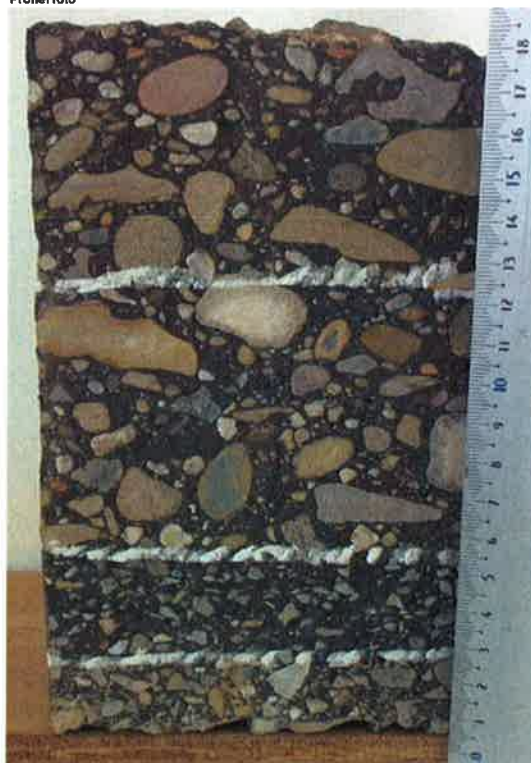
Profiel foto

| Aantal lagen | 4 |

| Laagnummer | Soort asfalt | Laagdikte metingen (mm) | | | | Cumulatief (mm) | Gemiddelde dikte laag (mm) | PAK-marker (teerhoudend?) | PAK-marker positief gebied (mm) |

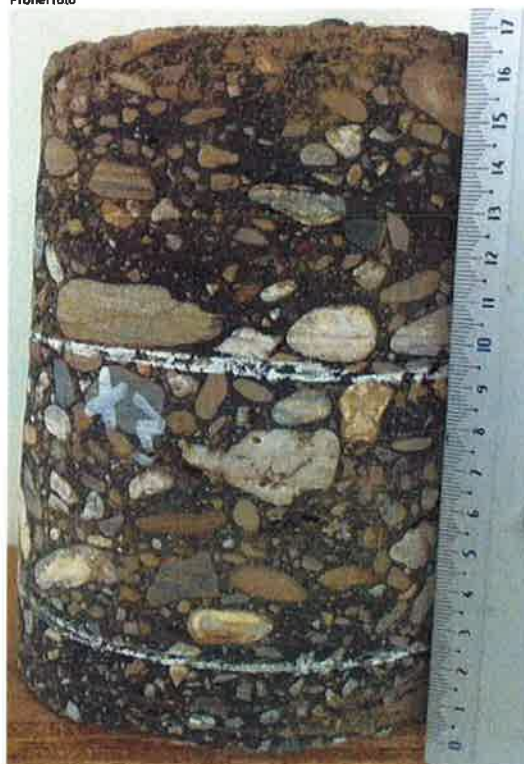
Profiel foto

| Aantal lagen | 3 |

| Laagnummer | Soort asfalt | Laagdikte metingen (mm) | | | | Cumulatief (mm) | Gemiddelde dikte laag (mm) | PAK-marker (toerhoudend?) | PAK-marker positief gebied (mm) |

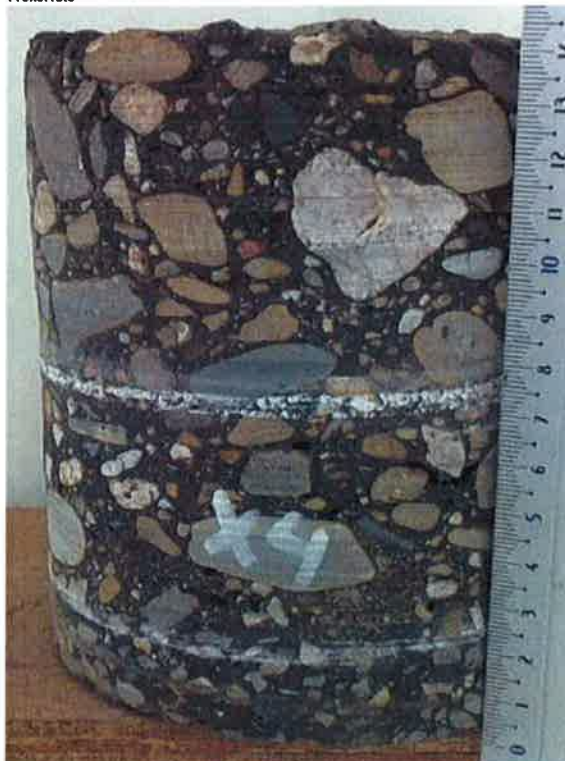
Profiel foto

| Aantal lagen | 3 |

| Laagnummer | Soort asfalt | Laagdikte metingen (mm) | | | | Cumulatief<br>(mm) | Gemiddelde<br>dikte laag (mm) | PAK-markeer<br>(toerhoudend?) | PAK-markeer<br>positief gebied (mm) |

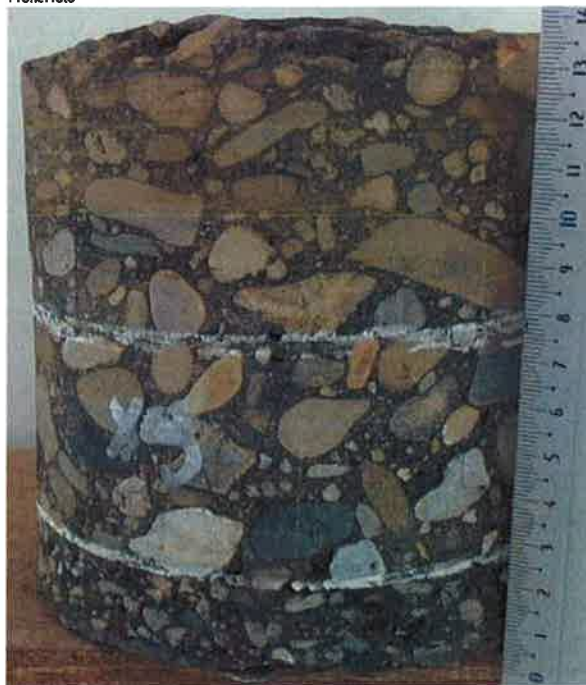
Profiel foto

| Aantal lagen | 3 |

| Laagnummer | Soort asfalt | Laagdikte metingen (mm) | | | | Cumulatief (mm) | Gemiddelde dikte laag (mm) | PAK-marker (teerhoudend?) | PAK-marker positief gebied (mm) |

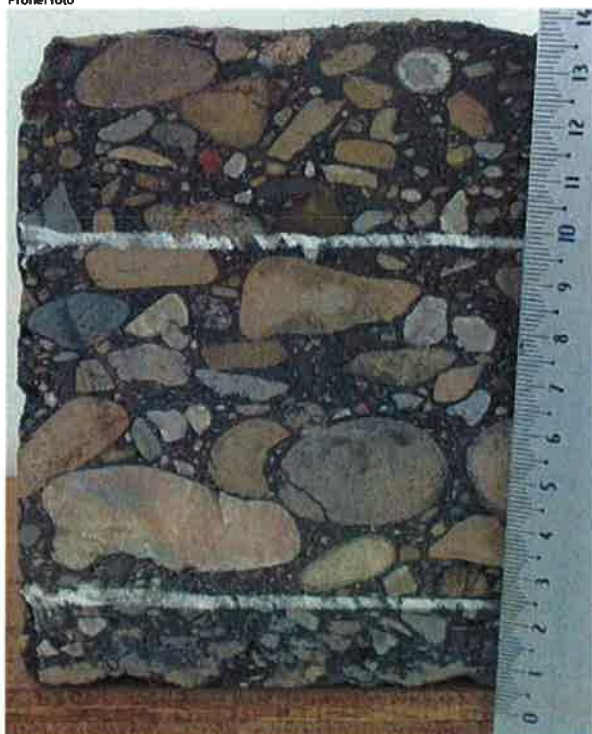
Profiel foto

| Aantal lagen | 3 |

| Laagnummer | Soort asfalt | Laagdikte metingen (mm) | | | | Cumulatief (mm) | Gemiddelde dikte laag (mm) | PAK-marker (teerhoudend?) | PAK-marker positief gebied (mm) |

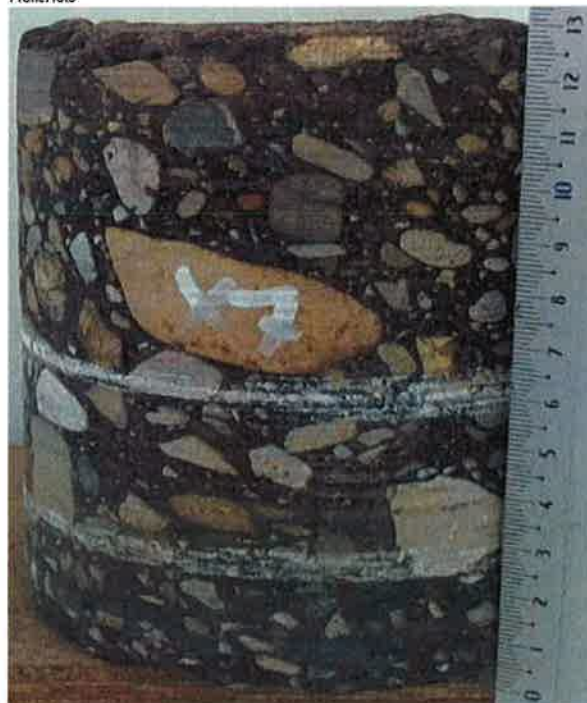
Profiel foto

| Aantal lagen | 3 |

| Laagnummer | Soort asfalt | Laagdikte metingen (mm) | | | | Cumulatief<br>(mm) | Gemiddelde<br>dikte laag (mm) | PAK-markering<br>(toerhoudend?) | PAK-markering<br>positief gebied (mm) |

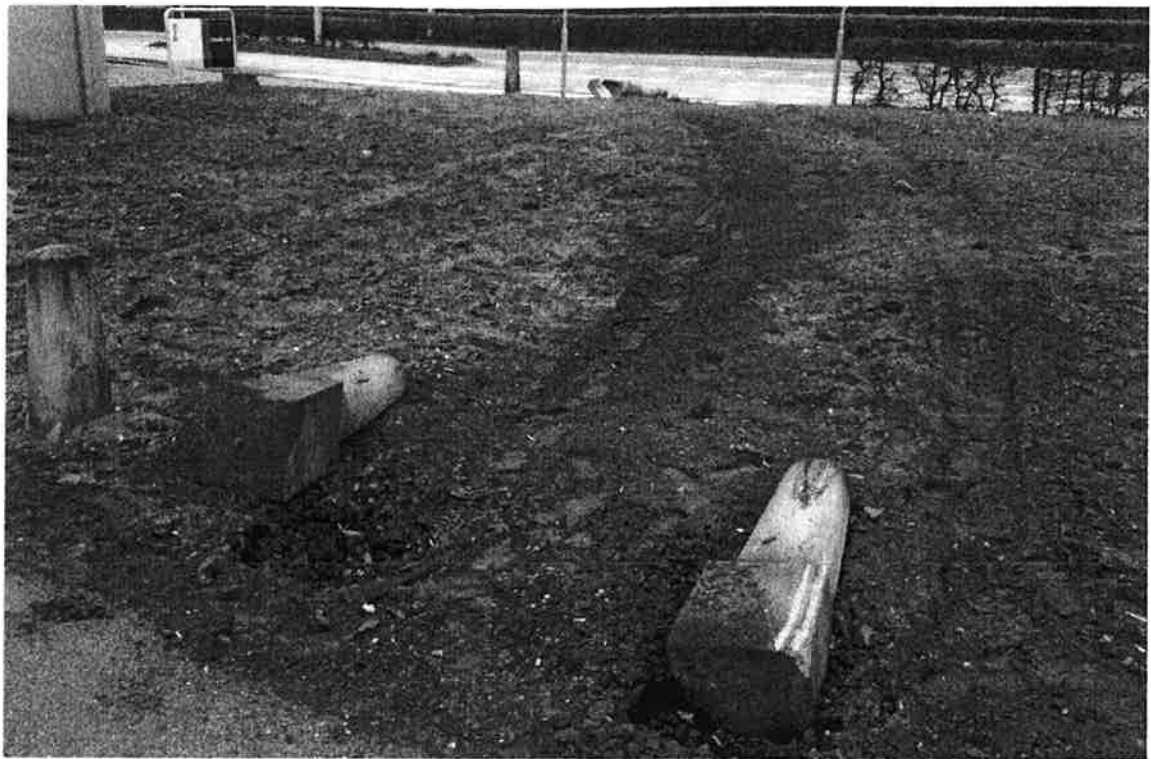
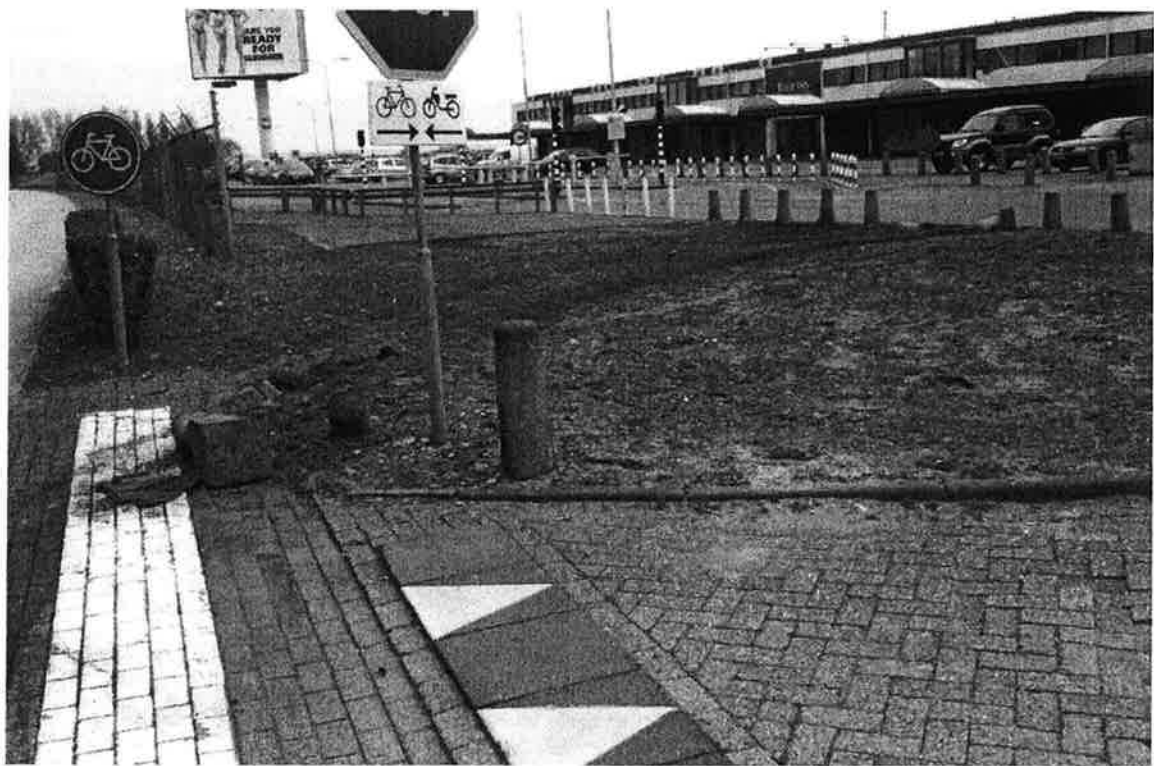
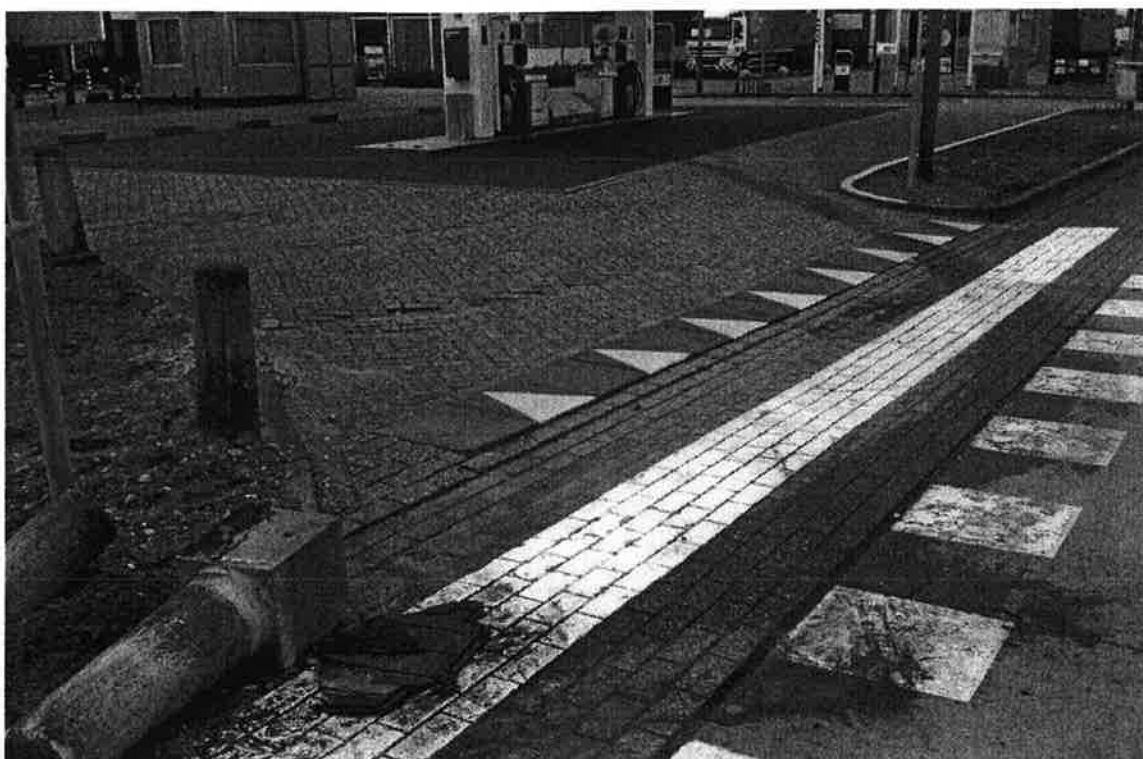
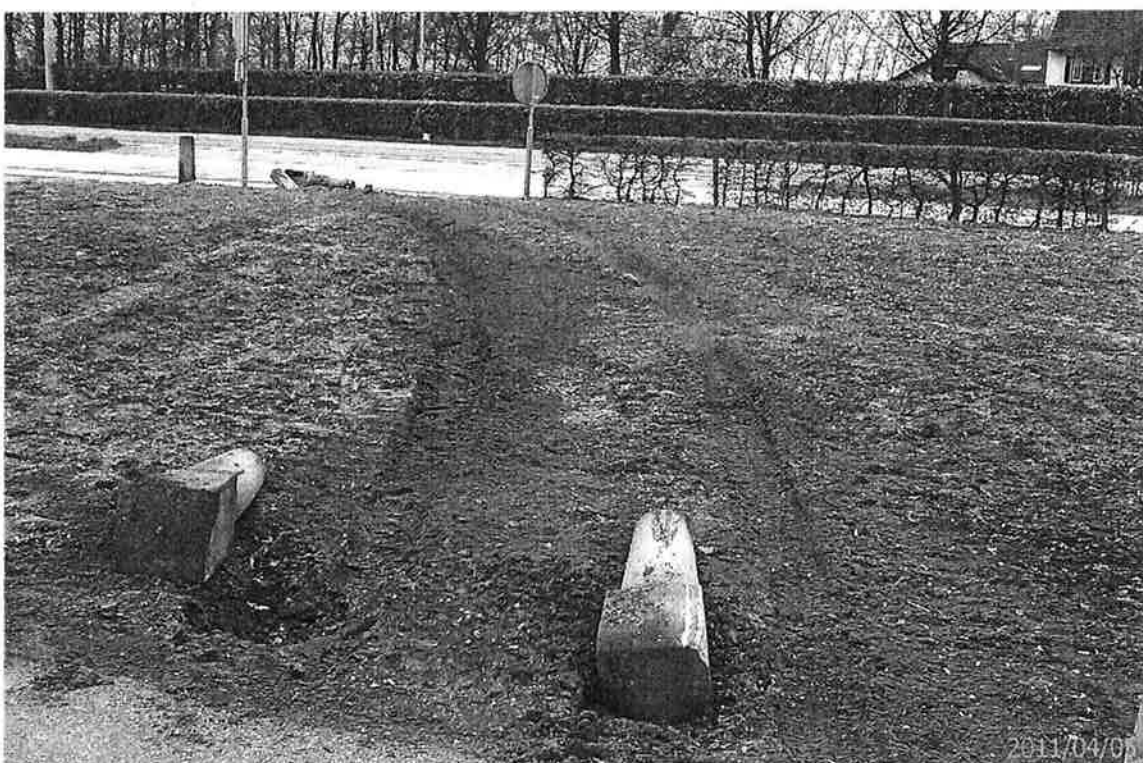
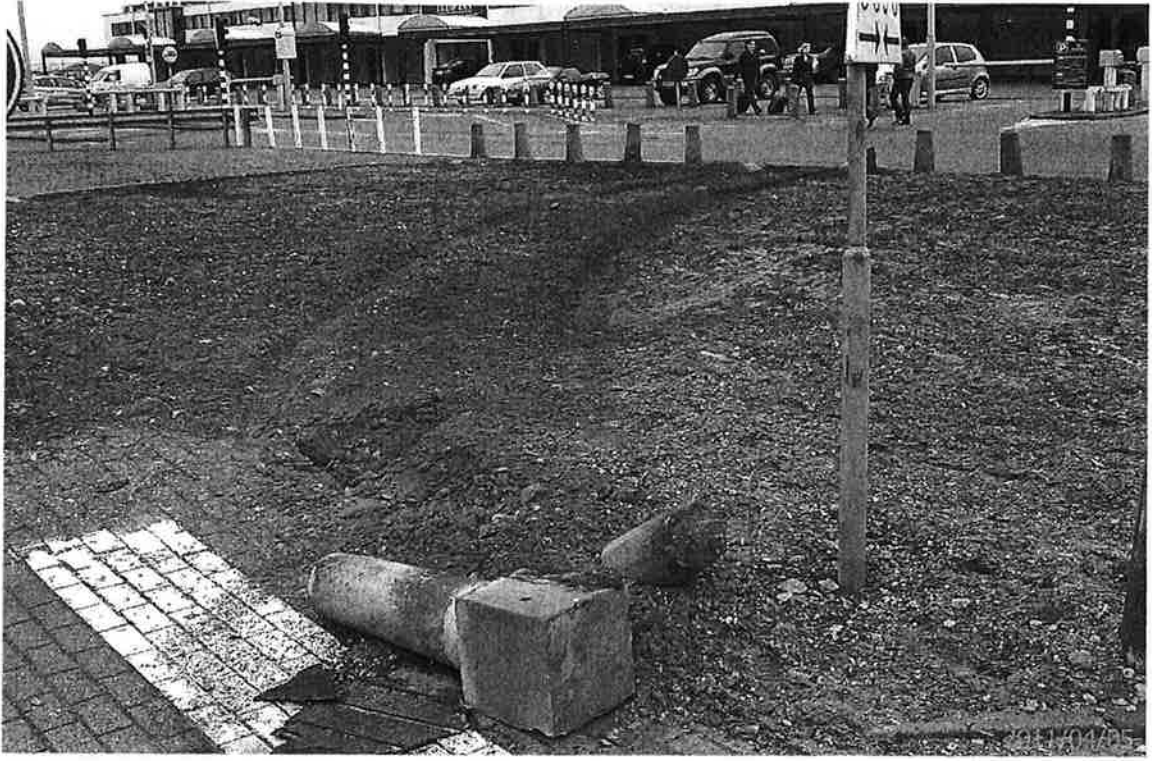
**Foto's Calamiteit**

Door ing. J.W.M. Heffels (terreineigenaar/terreingebruiker, -exploitant) wordt aangegeven dat in 2011 een auto-ongeluk op de locatie heeft plaatsgevonden, waarbij oliesporen waargenomen zijn. Mogelijk is olie in de grond terechtgekomen. Dit wordt bevestigd door archiefinfo, aanwezig bij IMD-BNS. Enkele foto's van de calamiteit zijn opgenomen als bijlage 6.4.
