# **VOORONDERZOEK (NEN 5725)**

**PRINS MAURITSLAAN 9**

**te BEEK**

Projectlocatie: Prins Mauritslaan 9, Beek  
Rapportnummer: 14382.BKK

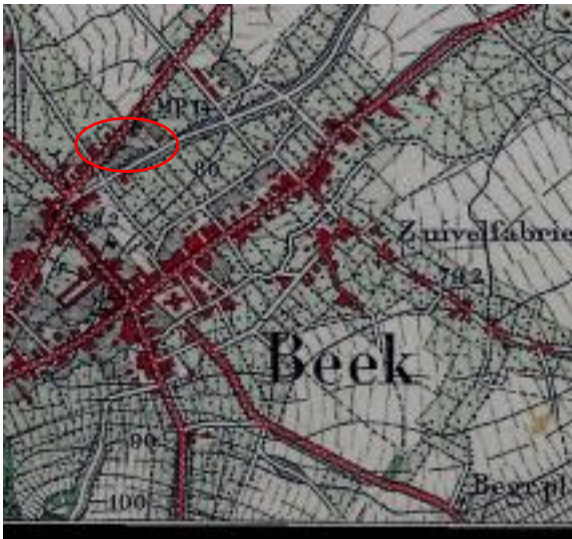
Kaart 1: Militaire Kaart Geleen 1923, kaartnr. 758.  
Langs de Pr. Mauritslaan staan woningen met erf.

Uit de topografische kaarten (zie blz 3) uit de periode 1831-2014 blijkt dat de woning op de onderzoekslocatie in het begin van de 20<sup>e</sup> eeuw is gebouwd.

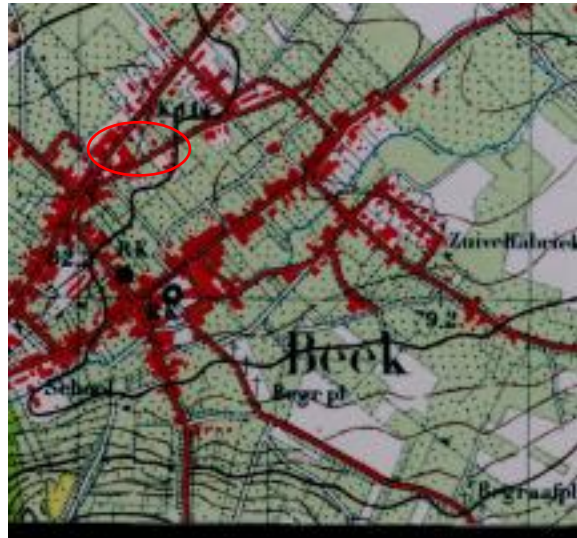
Kaart 2: Militaire Kaart 1937. Een deel van de erf op kaart 1 is in 1937 bebouwd.

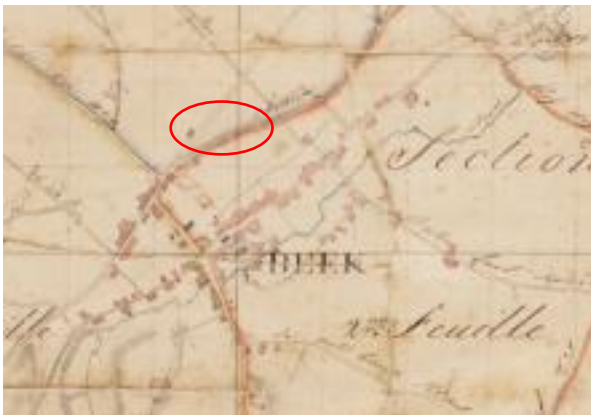
Kaart 3: Kadastrale kaart uit 1832.

Op kadastrale kaarten uit de 19<sup>e</sup> eeuw is te zien dat er tussen de Prins Mauritslaan en de Heirstraat geen bebouwing aanwezig is (zie kaart 3).

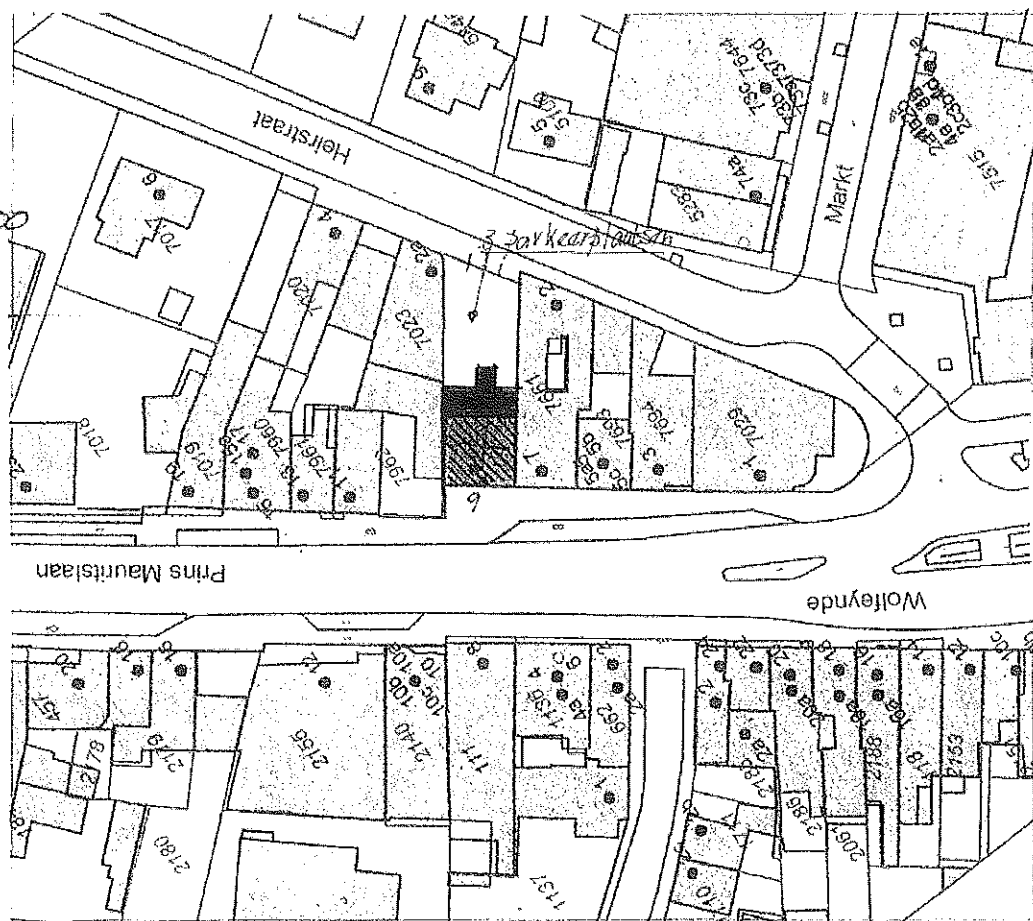
### **Overzichtstekening onderzoekslocatie**

Verbouwen van het pand Prins Mauritslaan  
n° 9 Beek tot 3 wooneenheden voor Senioren.

Op de tekening in bijlage III is te zien dat het huidige woonhuis wordt verbouwd en uitgebreid voor de realisatie van 3 wooneenheden voor senioren. De uitbreiding betreft ongeveer 60 m<sup>2</sup>, exclusief de aanleg van 3 parkeerplaatsen te bereiken via de Heirstraat.

De tekening in bijlage III toont de nieuwe situatie op de onderzoekslocatie. Hieruit blijkt dat de garage en de berging daarachter, zichtbaar op foto 4, gesloopt wordt ten behoeve van de aan te leggen parkeerplaats. De nieuwbouw wordt gerealiseerd op de locatie van de tuin op de binnenplaats. In bijlage V is de tekening uit het bodemonderzoek uit 2000 overgenomen, waarop bovengenoemde locaties zijn aangegeven.

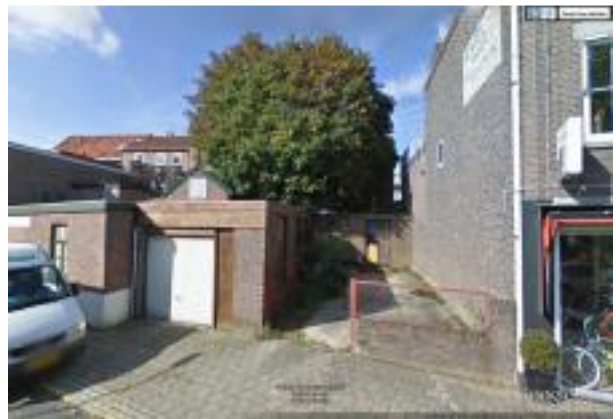
Foto 4: Achterkant van Prins Mauritslaan 9 aan de Heirstraat. Rechts: Fietsenhandel aan de Heirstraat 2A.

Op de foto's 2 tot en met 4 in bijlage IV is de voorkant en de achterkant van de woning op de onderzoekslocatie te zien. Op foto 4 is de achterkant van de onderzoekslocatie aan de Heirstraat zichtbaar. Dit deel van het perceel is in 2000 onderzocht ten behoeve van nieuwbouw, die blijkbaar niet is uitgevoerd.

De kadastrale tekening uit bijlage II is in bijlage IV op foto 5 overgenomen. Hierop is de open ruimte en garage op foto 4 te herkennen. De boom in de achtergrond staat in de tuin op een binnenplaats, waar de nieuwbouw moet komen.

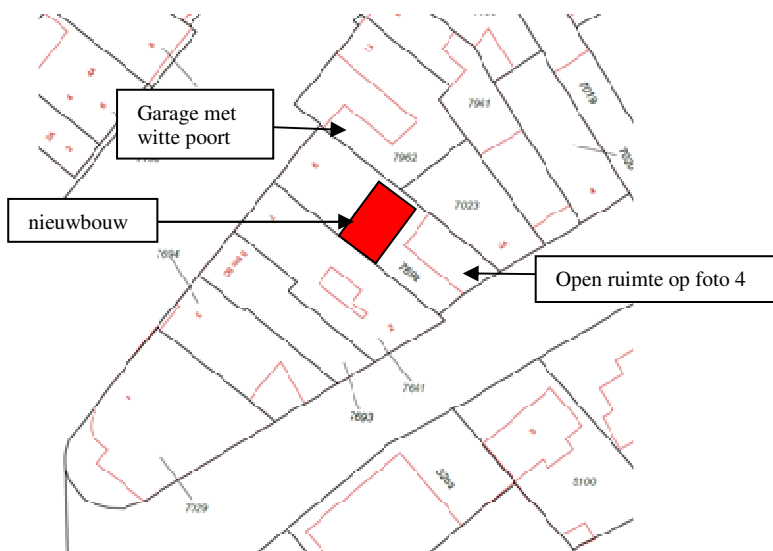
Foto 5: Overzicht kadastrale indeling onderzoekslocatie en omgeving. Zie foto 1-4.

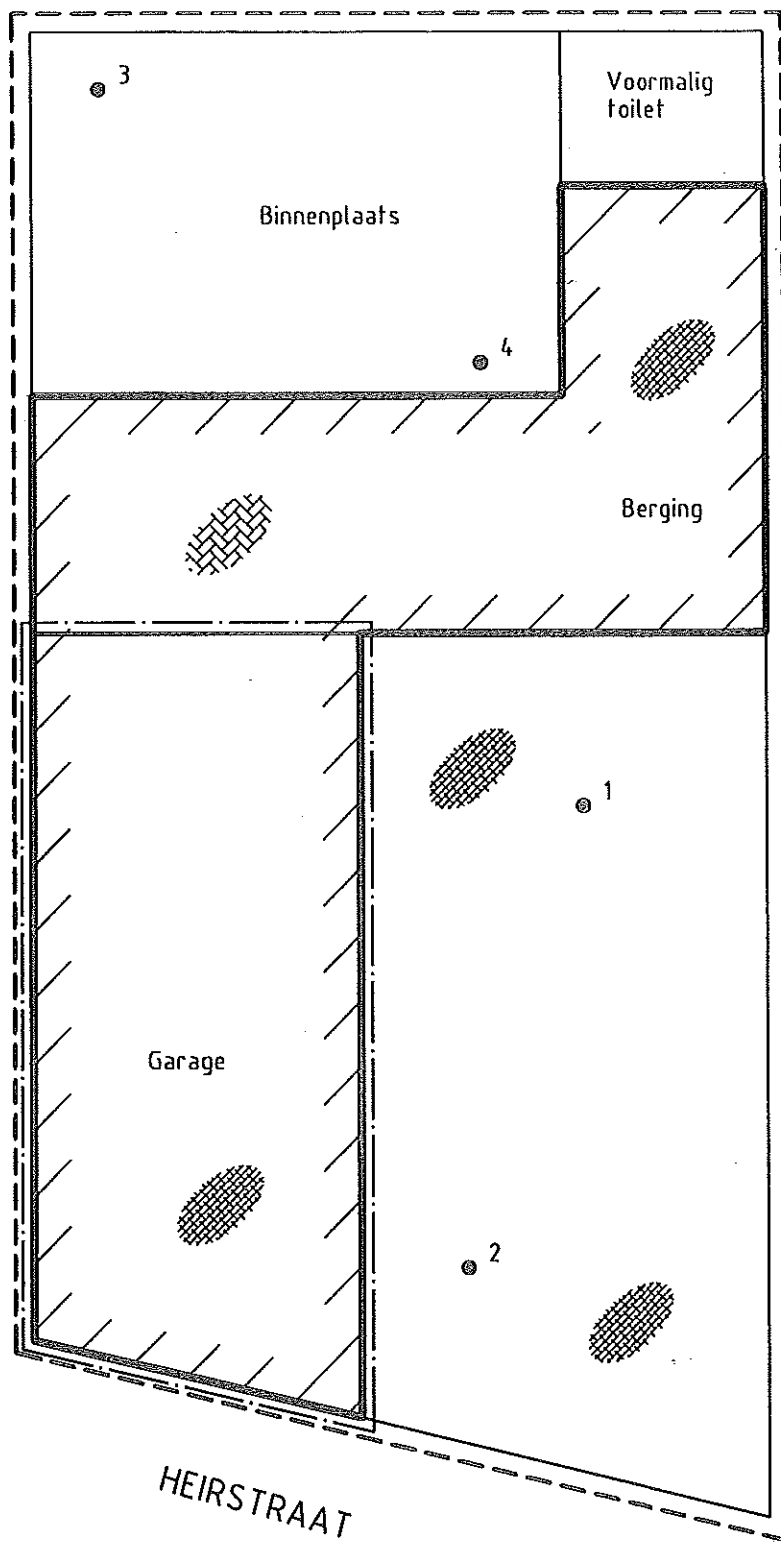
## SITUATIETEKENING MET BOORPUNTEN

Boring

Grens onderzoekslocatie

Onderkelderd gedeelte

Klinkerverharding

Betonverharding

In bijlage V zijn kopieën uit dit rapport gevoegd. Het blijkt dat de onderzoekslocatie uit 2000 dezelfde is als de huidige onderzoekslocatie. Er zijn toen 2 boringen in de binnenplaats gezet en 2 op de open ruimte aan de Heirstraat. In de garage zijn geen boringen geplaatst, omdat deze onderkelderd is. De binnenplaats (tuin) is onverhard en de overige oppervlakte ligt onder beton en deels klinkers.

De onderzoekslocatie zoals aangegeven in de tekening van de Fugro in bijlage V beslaat maximaal  $190 \text{ m}^2$ . Hiervan wordt ongeveer  $60 \text{ m}^2$  bebouwd. Het overige deel krijgt een bestemming als parkeerplaats.
